## OUDE LUXOR THEATER

Uitbreiding en renovatie van Oude Luxor Theater, Rotterdam (NL)

Cliënt: Gemeente Rotterdam  
Gebruiker: Luxor theater  
BVO: 1760 m2  
Renovatie & uitbreiding  
Bouwkosten: € 3.500.000,-  
Design 2013, oplevering november 2014  
Kruiskade 10 | 3012 EH Rotterdam, the Netherlands

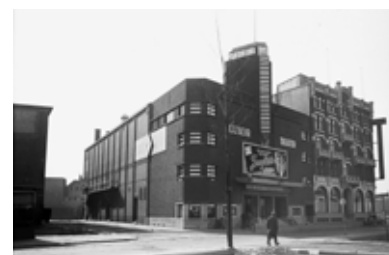
Situatie in 1940, Kruiskade

Het Oude Luxor Theater heeft een aparte vorm. Het is een langwerpig "rechthoekig" gebouw met vijf bouwlagen, waaronder een kelder en zolder. De markante gevel van het oorspronkelijke filmtheater uit 1917 is deels weggewerkt. De "lichttoren" is verdwenen. In het nieuwe ontwerp van de gevel komen de kwaliteiten van het oorspronkelijke gebouw (oude details filmtheater uit 1917) weer terug. Het Oude Luxor is daarnaast niet zomaar een theater. Het oude Luxor is van grote waarde voor de stad als amusements theater. Cabaret, muziektheater, uit binnen- en buitenland zijn zeer geliefd bij het publiek van het oude theater. Het Oude Luxor is er voor het publiek en de artiesten. Het Oude Luxor moet uitnodigend zijn waar je gezellig kan verblijven zowel vóór, tijdens, als na een voorstelling.

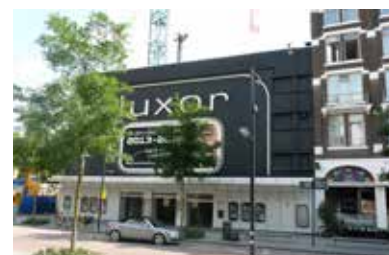
Situatie in 2013, Kruiskade

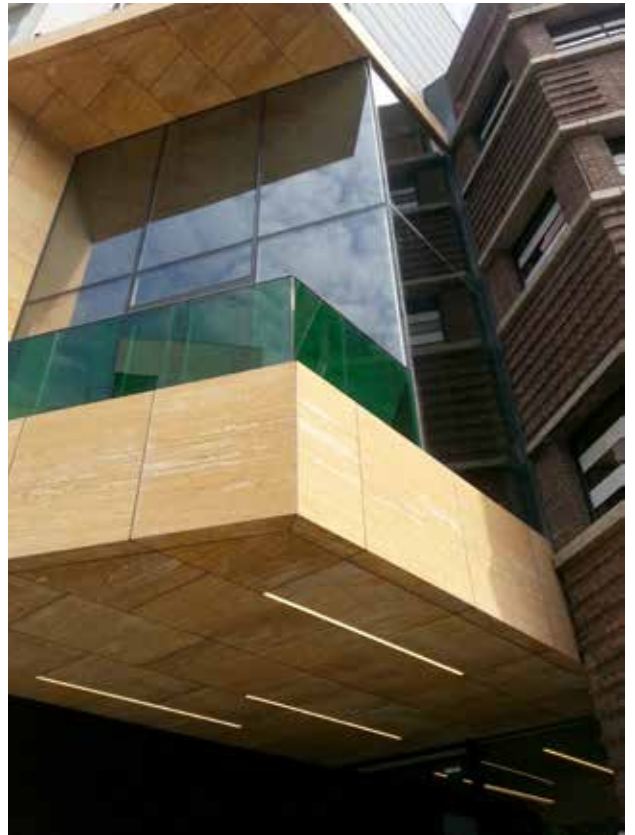
Uitbreiding gevel Kruiskade, toegang theater  
Uitkraging bestaande uit travertijn

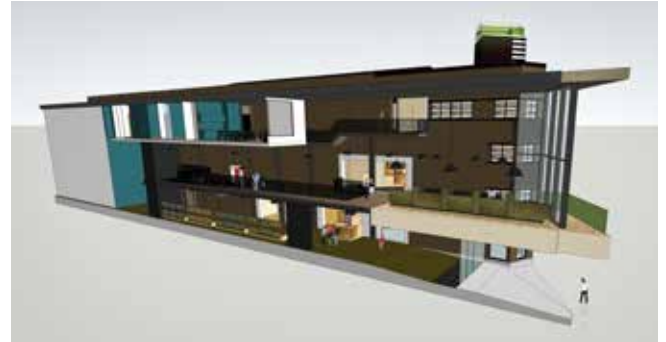
Axonometrie, uitbreiding  
Artiestenruimtes op tweede verdieping

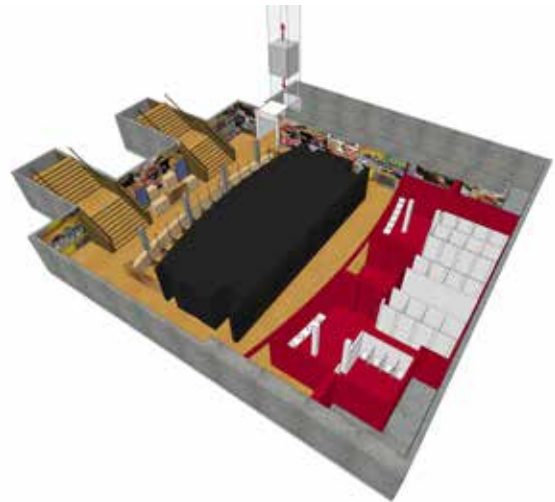
Axonometrie, doorbraak naar kelder bestaande gebouw met twee trappen en een lift

Het project omvat met name de aanpassing van de voorgevel en een in pandige verbouwing, waarbij de bestaande kelder wordt ontsloten voor een aantal utilitaire functies (garderobe en sanitair), de begane grond meer een publieksfunctie zoals foyer en theatercafé krijgt. Op de 1e en 2e verdieping komt extra foyerruimte vrij voor het publiek. Aan de theaterzaal zelf worden geen werkzaamheden verricht. Naast deze in pandige verbouwing zal het theater aan de zijkant worden uitgebreid met een aantal bouwlagen t.b.v. extra ruimte voor publiek, artiesten en horeca. Het project is gelegen aan de Kruiskade/ Ammanstraat te Rotterdam. Het project sluit aan op de nieuwbouw van COOL63 van projectontwikkelaar MAB gelegen aan de Coolingsingel te Rotterdam.
